# **Omakotitalon kuntokartoitus ja korjausehdotukset**

Opinnäytetyö

Kevät 2014

Työn nimi: Omakotitalon kuntokartoitus ja korjausehdotukset

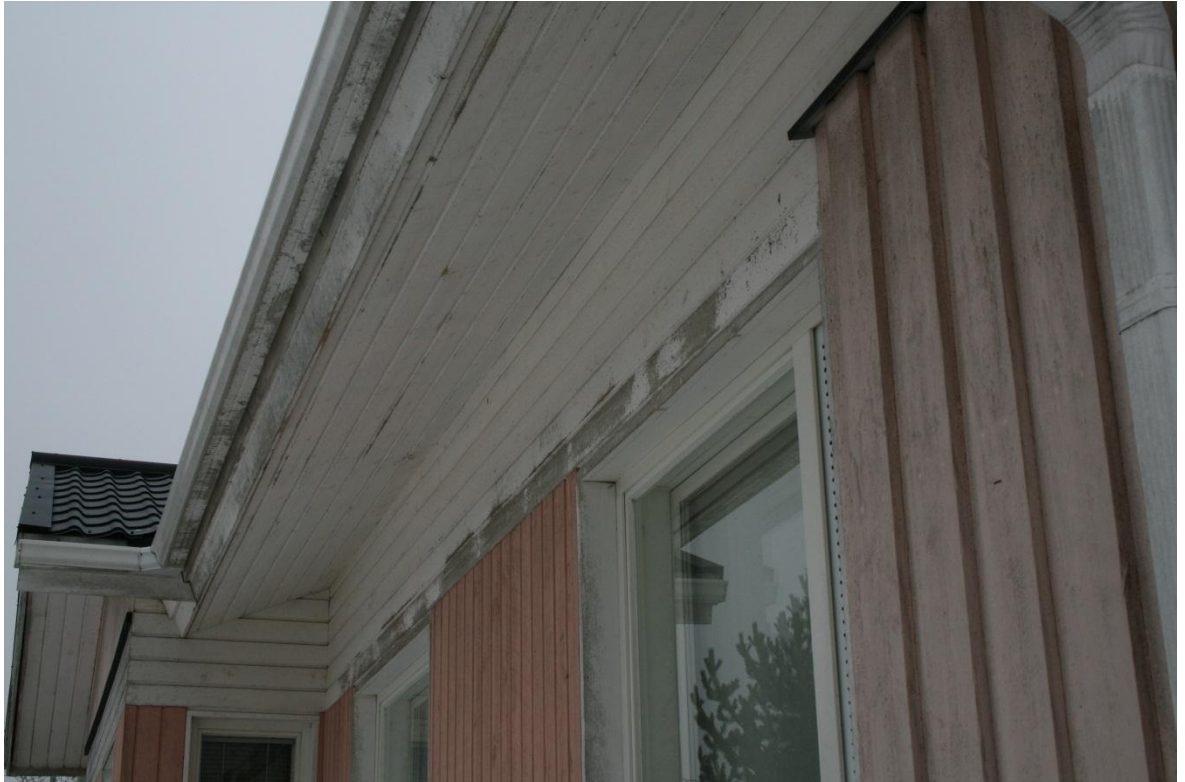
Todettiin lomalaudoituksen ja rungon välissä olevan riittävä sekä toimiva tuuletusrako, koska julkisivuverhouksen yleinen kunto oli hyvä. Lisäksi ulkoseinärakenne on pysynyt hyvin ryhdissään eikä vaaka- ja pystysuoruudessa ole huomautettavaa. Osassa otsalaudoissa oli havaittavissa merkkejä lahovaurioista. Julkisivun maalipinnoitteen kunto on puolestaan huomiota herättävä johtuen siinä esiintyväs-  
tä mustapilkkuhomeesta.

Kuvio 1. Julkisivun maalipinta.

Ulkoseinän maalauksen aloittavina toimenpiteinä suoritetaan vanhan maalipinnan pesu homeenpoistoliuksella sekä vaihdetaan lahovaurioista kärsineet otsalaudat. Pintojen ollessa riittävän puhtaat mustapilkkuhomesta suoritetaan ulkoseinien maalaus halutuilla värisävyillä.

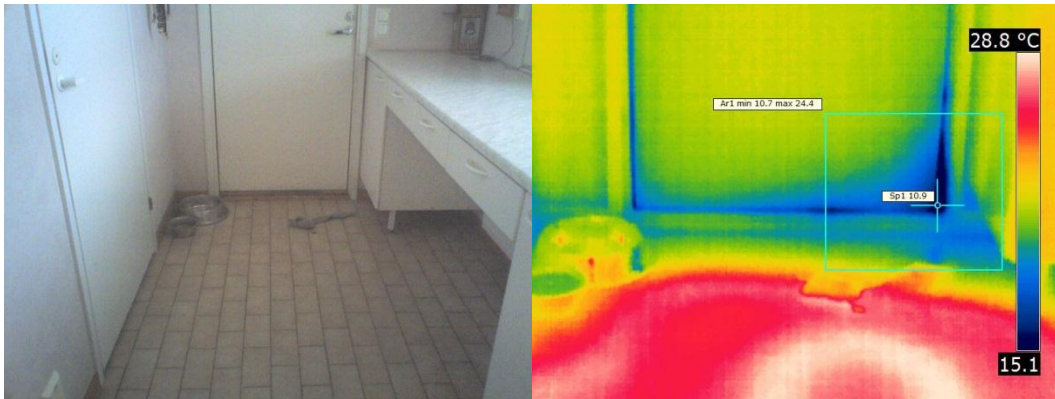
Ikkunoiden vesipellit ja liittymärakenteet olivat rakennuksen ikä huomioon ottaen hyvät eikä havaittavia vikoja ilmennyt. Ikkunoiden tiivisteet olivat hyvässä kunnossa, mutta vaativat säännöllisiä tarkastuksia. Ulko-ovista pääsisäänkäynnin- sekä terassinoven kunto ja käynti olivat hyvät. Kodinhoitohuoneen ulko-ovessa ilmeni ongelmia tiiviyn kanssa ja lämpökamerakuvauksen perusteella voidaan todeta oven olevan kierossa.

Kuvio 2. Kodinhoitohuoneen ulko-ovi.

Ulko-ovi vaihdetaan karmeineen, jolloin voidaan tutkia oviaukon runkorakenteet niiden riittävän suoruuden toteutukseksi. Uusi ovi asennetaan paikalleen ja tarkistetaan karmin suoruus ennen lopullista kiinnitystä ja pielilistoituksen asennusta. Toimenpiteillä varmistetaan oven hyvä tiiviys ja toiminta.

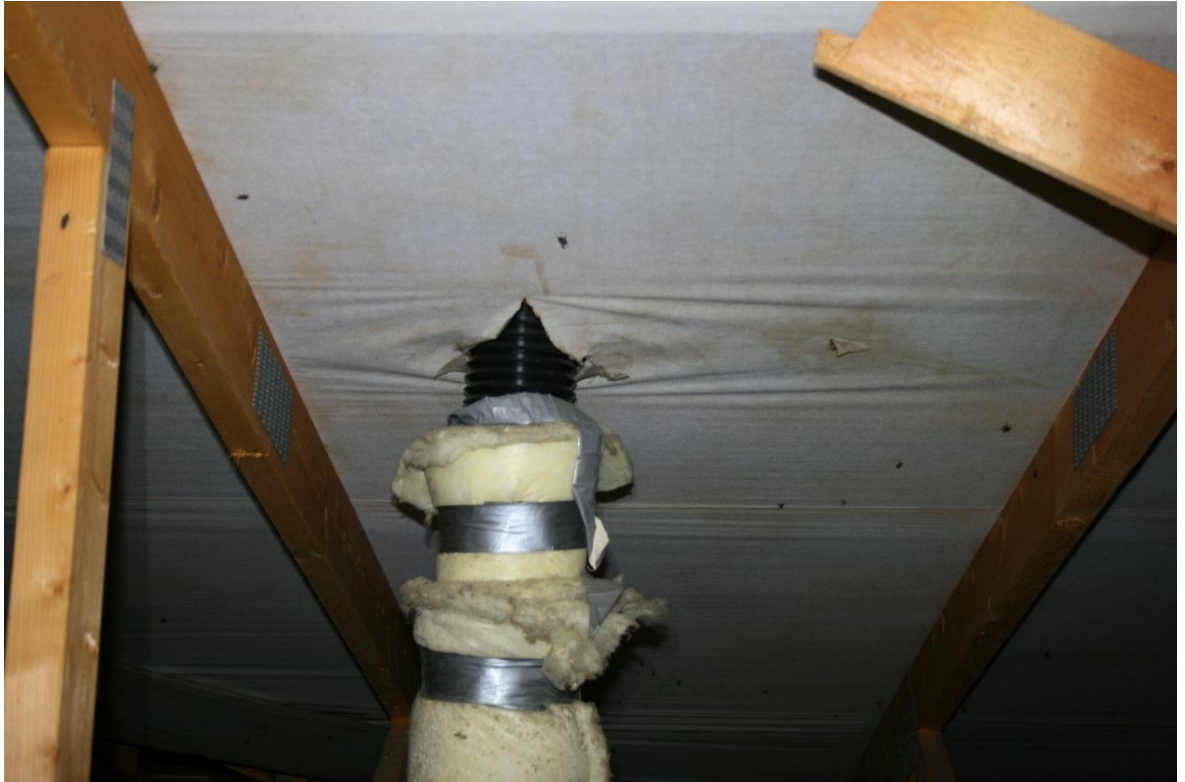
Läpivientien kohdalla oli havaittavissa vähäisiä kosteusjälkiä, jotka ovat muodostuneet ajan kuluessa, joten läpivientejä kannattaa tarkkailla säännöllisesti. Aluskaterakenne oli asennettu riittävän kireälle ja ulotettu riittävän pitkälle räystäällä. Vesikatteessa ei ollut havaittavia poikkeamia. Vesikatteen kattoturvavarusteet eivät kaikilta osin vastaa nykyvaatimuksia, erityistä huomiota kiinnittää lumiesteiden puuttuminen autokatoksen kohdalta.

Kuvio 3. Viemärintuuletusputken läpivienti.

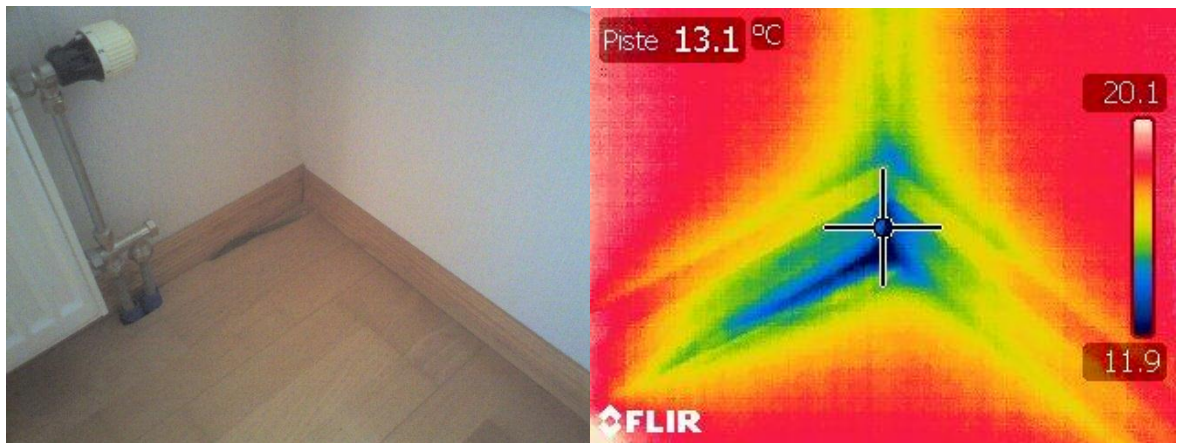
Lämpökameralla tehdyn tarkastelun perusteella havaittiin olohuoneen erkkerin ulkonurkissa lämpövuotoja pienellä alalla, jotka ovat rakennusajan tyypillisiä ongelmakohtia rakenteissa. Lisäksi rakennusajan energiamääräykset eivät ole puuttuneet kovin tarkasti kyseiseen rakennekohtaan. Myös makuuhuoneissa seinäelementtien pystysaumoissa havaittiin selkeitä lämpövuotoja. Sisätilojen ja sisäilmaston tarkastelussa ei havaittu poikkeamia.

Kuvio 4. Olohuoneen erkkerin ulkonurkka.

Erkkerin ulkonurkan lämpötilaindeksiksi saatiin laskukaavalla arvo  $TI=56\%$

$$TI = (12-0) / (21.5-0) \times 100 [\%]$$

$$TI = 55.8\%$$

Lämpötilaindeksin arvo alittaa selvästi välittömille korjaustoimenpiteille asetetun alarajan, mutta rakennuksen rakennusvuosikymmen huomioon ottaen kohteessa ei ole tarvetta aloittaa välittömiä toimenpiteitä kyseisen rakenteen korjaamiseksi.

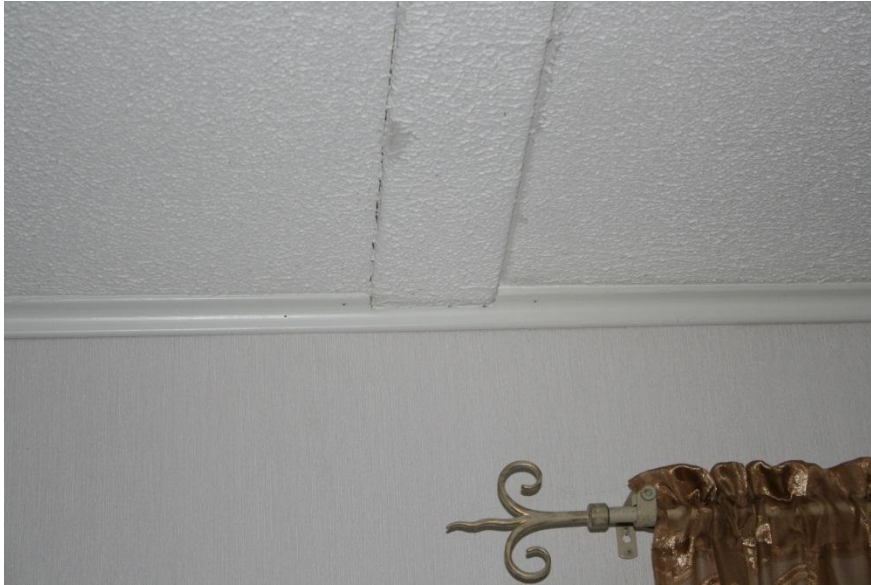
Väliseinissä ja sisäkaton kohdalla huomio kiinnitettiin pintamateriaalien kuntoon, havaittaviin halkeamiin sekä väliseinien suoruuteen että niiden liittymäkohtien saumojen kuntoon. Rakenteet olivat hyvässä kunnossa, havaittavissa oli vain normaalia asumisesta johtuvaa kulumista pintamateriaaleissa, etenkin seinissä. Sisäkatossa oli halkeamat olohuoneessa ja keittiössä erkkerien kohdalla, jotka molemmat johtuvat rakennusaikaisesta mitoitusvirheestä.

Kuvio 5. Sisäkaton halkeama.

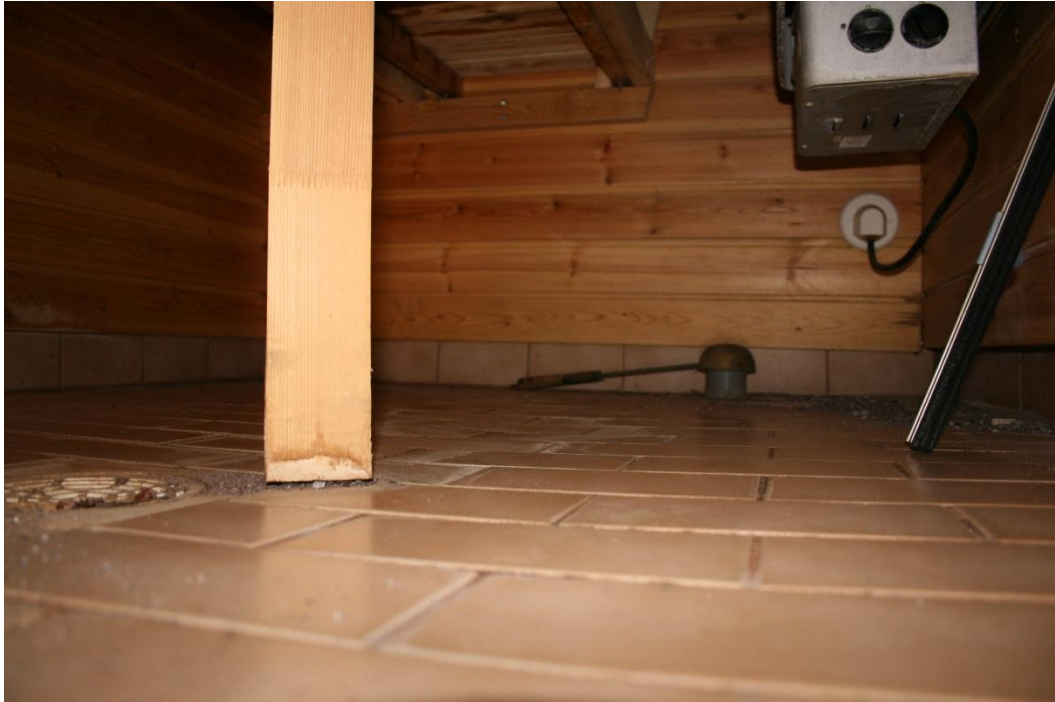
Lattialaattojen todettiin olevan irti pesuhuoneessa, saunassa ja kodinhoitohuo-  
neessa. Kodinhoitohuoneessa oli myös muutamia laattoja selkeästi halki. Pesu-  
huoneen seinälaatat olivat pysyneet kiinni. Saunan lattiassa todettiin olevan epä-  
tasaisuutta, johon vesi jää makaamaan eikä mene lattiakaivoon. Panelointi sau-  
nassa oli suhteellisen hyvässä kunnossa, mutta lauteet todettiin huonokuntoisiksi.  
Kosteusmittauksen perusteella tilat olivat kuivia, kuitenkin lattiakaivojen ympäris-  
tössä oli havaittavissa kohonneita kosteuspitoisuuksia saunassa ja pesuhuonees-  
sa. Pesuhuoneen ovet olivat kärsineet kosteudesta erityisesti alaosistaan. Raken-  
nusvuosi huomioon ottaen ja asukkaalta saadun tiedon perusteella todettiin tilojen  
vesieristyksen olevan puutteellinen.

Kuvio 6. Saunanlattian epätasaisuutta.

Saunasta puretaan lattialaatoitus ja tehdään tarvittavat tasoitustyöt betonilaatalle ja tämän jälkeen suoritetaan kosteusmittaus betonilaatan pinnoituskelpoisuuden määrittämiseksi. Betonilaatan ollessa pinnoituskelpoinen toteutetaan vesieristystyöt määräyksien mukaan valitulla tuotemerkillä sekä laatoitus ja viimeistely tilaajan valitsemilla tuotteilla. Saunanlauteet puretaan ja asennetaan uudet lauteet joko valmiselementeistä tai tekemällä uudet paikan päällä. Lisäksi tulisi harkita paneeloinnin ja saunan oven vaihtoa samassa yhteydessä.

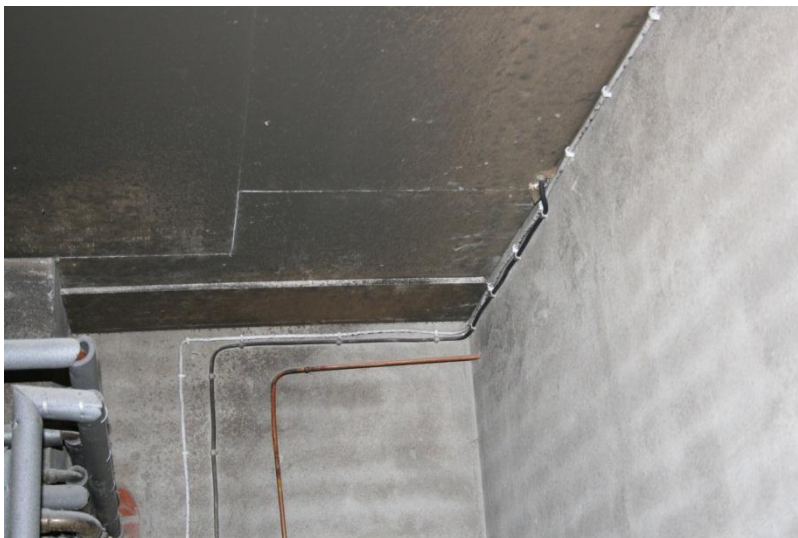
Autotalli ja varasto tutkittiin pintapuolisesti johtuen huomattavasta tavaramäärästä tiloissa. Kattilahuone todettiin olevan kunnossa kaikilta havaittavilta osin. Tilojen rakenteet, ovet ja pinnoitteet olivat suhteellisen hyvässä kunnossa. Lisäksi tilojen palo-osastointi oli asianmukainen.

Kuvio 7. Kattilahuoneen katon ja seinän pintarakenteita.

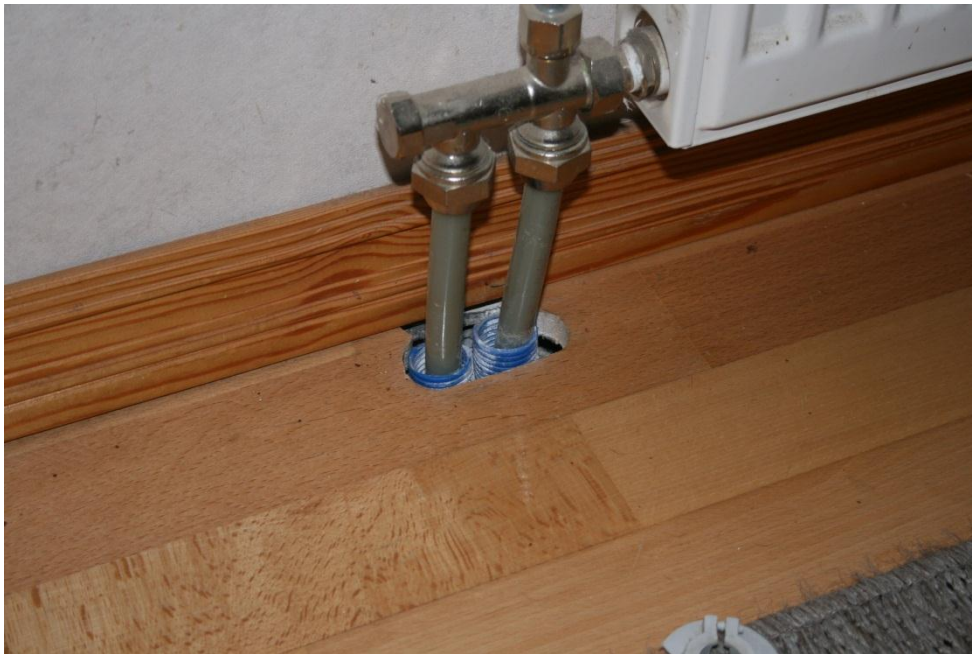
Tarkasteltiin huoneistossa näkyvissä olevien pattereiden, lämmönsäätöventtiilien ja huoneistoon tulevien lämmityspattereiden läpivientien kunto. Havaittavia ongelmia ei ilmennyt.

Kuvio 8. Lämmityspatterin läpivienti.

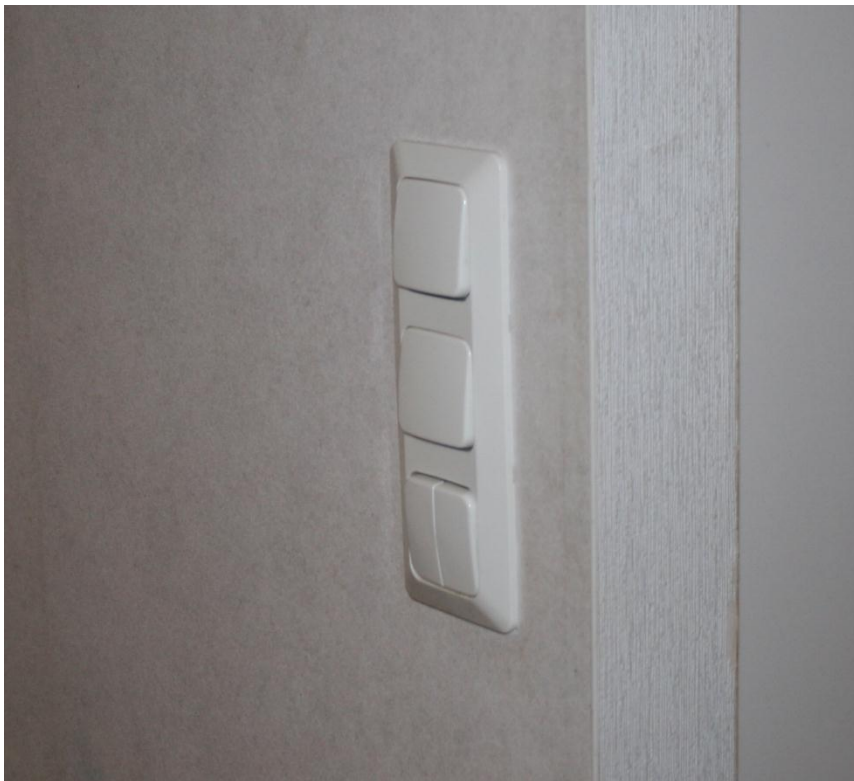
Sähköistyksen osalta tarkastettiin silmämääräisesti puutteita, jotka vaikuttavat käyttöturvallisuuteen, rikkiäiset tai irrallaan olevat pistorasioiden ja kytkinten peitelevyt. Peitinlevyt olivat kunnossa ja käyttöturvallisuudessa ei havaittu puutteita.

Kuvio 9. Valaisinkytkimet.
